軽自動車の2WD リヤハブベアリング整備作業時の注意事項について

■対象型式

H40系、H81W、H82W、H82A

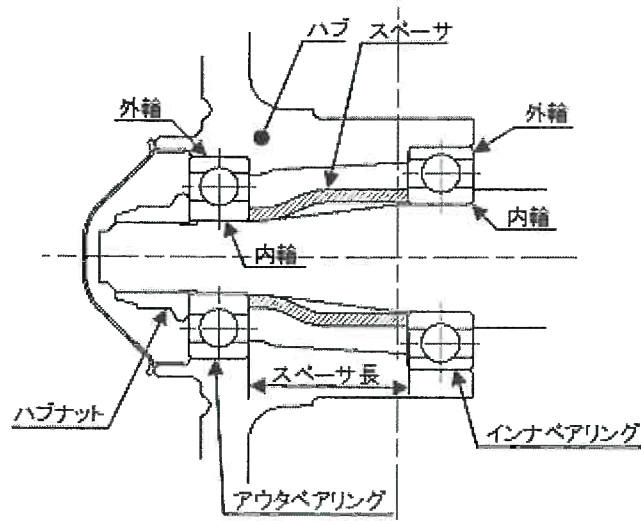
2WD リヤの断面図

リヤハブナットの締付けトルクを規定値以上で締付けると、スペーサを変形させてしまいベアリングに過大な与圧がかかり、異音発生の原因となりますので、定期点検、車検等の整備作業における注意事項についてお知らせします。

ハブナットを過大トルクで締付けた場合、アウトベアリング内輪より過大入力スペーサに付加されるため、スペーサが変形(長さ短縮)すると共に、ハブを介しインナベアリング外輪に入力が付加されます。

スペーサ短縮により、ハブを介してのインナベアリング外輪を押す力が増大するため、アウトベアリング、インナベアリングにおいて内輪と外輪間にズレが発生し、その状態で走行を継続することにより、ボール転動面が損傷し異音が発生します。

- ・ハブナットの締付けは、整備解説書どおりの締付け方法の遵守をお願いします。
- ・2WDと4WDのリヤハブナット締付けトルクは異なります。また、フロントとリヤのハブナット締付けトルクも異なりますので作業時はご注意願います。
- ・セルフロックタイプ及びH40系、H82A、H82W、H92Wに使用の割ピンタイプB(摩擦係数安定剤付、締付けトルク:144~176N・m)のナットは、再使用不可部品のため、新品を使用願います。

- ・リヤハブベアリングインナ、アウトに起因した異音が発生した場合、ベアリングだけでなくスペーサも同時に交換願います。
